LA CITTA' E LA FORTEZZA DI CORFU' NEI PLASTICI VENEZIANI DEL 1692 di Spiros Ionas

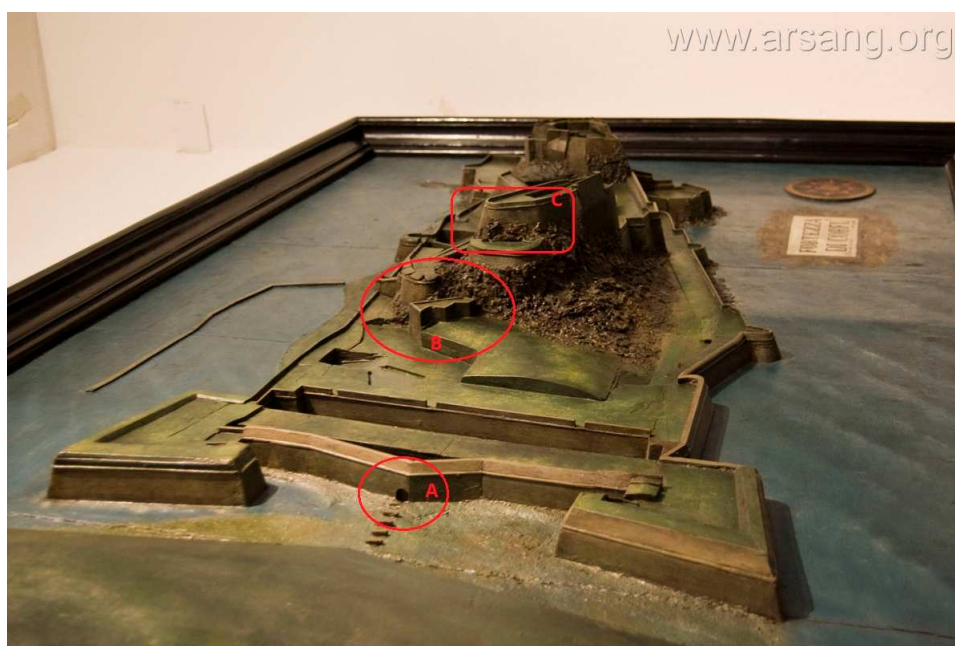
[fig.1]

Iniziando con la rappresentazione della Fortezza Vecchia si nota subito la semplicità del plastico. Forse il suo creatore ha voluto dare rilievo solamente alla rappresentazione delle opere difensive, evitando i dettagli. Infatti, si nota l'assenza di edifici, di sedi di comando, di magazzini, di polveriere, di accessi. La porta principale della Fortezza viene collocata al livello del mare (fig. 1, A), il forte della Campana è protetto da un'opera a "dente" (fig. 1, B) -mai realizzata-, mentre mancano completamente le bombardiere presenti al di sotto del Castel Novo (fig. 1, C).

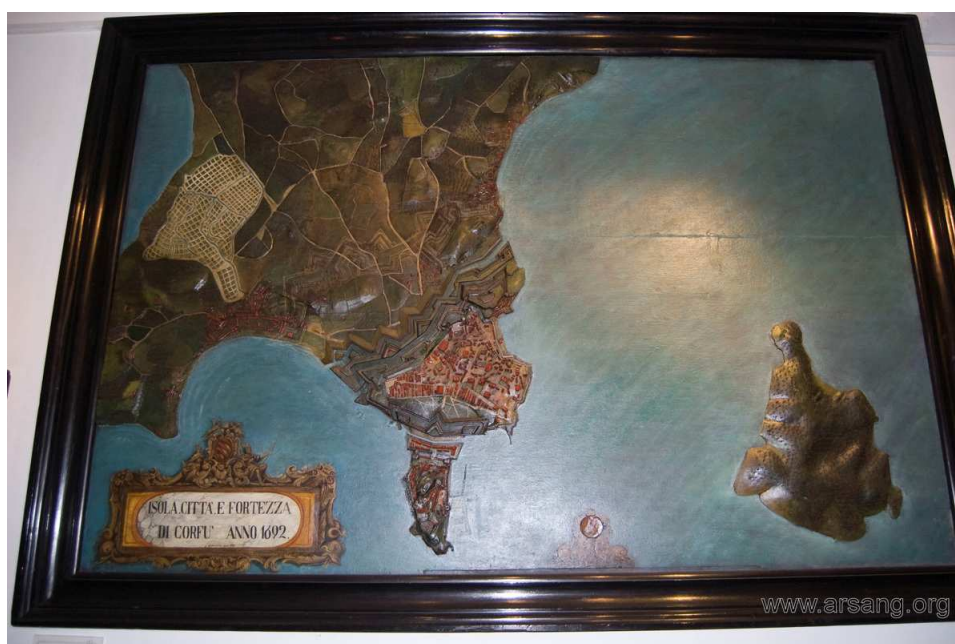
[fig. 2A]

Il plastico della città fortificata regala al visitatore un'infinità di dettagli. L'isola di Vido appare senza traccia di fortificazioni. Le autorità venete consideravano non necessaria la sua fortificazione e solamente Schoulembourg cercò di munirla di strutture difensive, poco prima dell'assedio del 1716. Al contrario, i francesi repubblicani la fortificarono con postazioni di artiglieria e l'isola visse momenti drammatici durante l'assedio turco-russo del 1798.

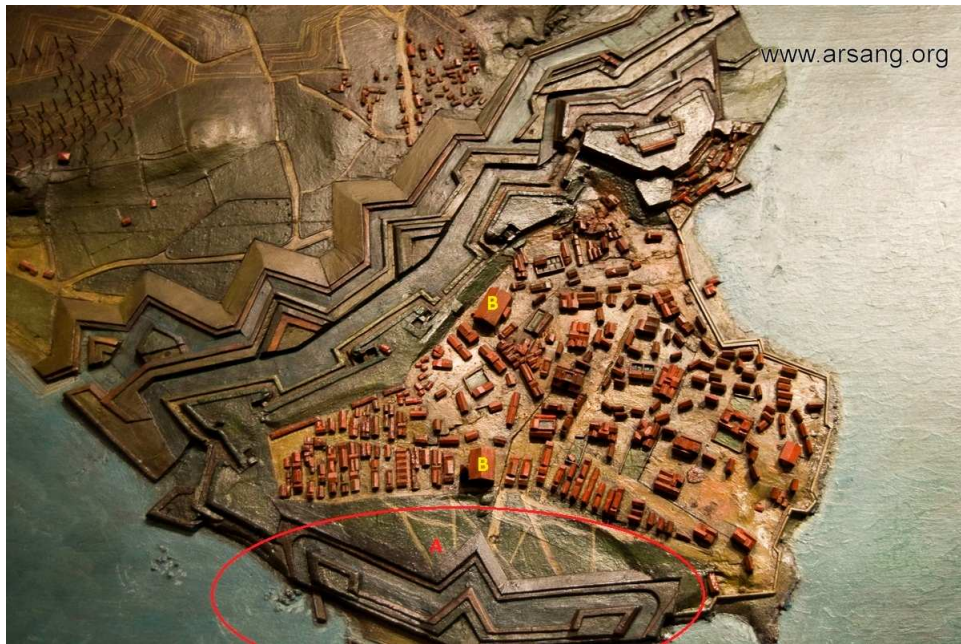
[fig. 4]

Al di fuori della Fortezza Vecchia e prima della Spianata si nota l' assenza della Loggia, edificio significativo e sede della nobiltà locale, presente in tutte le piante di Corfù. Contemporaneamente si nota la presenza di un tratto bastionato costituito da due semibastioni, ed un angolo saliente, circondati da fossato. Questa struttura in realtà non è mai esistita e sicuramente fa parte delle migliorie consigliate da Verneda. Gli edifici della città sembrano non rispettare la loro reale posizione e struttura, esempio significativo sono i due edifici più grandi (fig.4, B), quasi sicuramente le chiese cattoliche di S. Giacomo ed Annunziata, le quali non si trovano nella loro posizione reale. In generale, si nota l' assenza di vie ed un "disordine" edilizio.

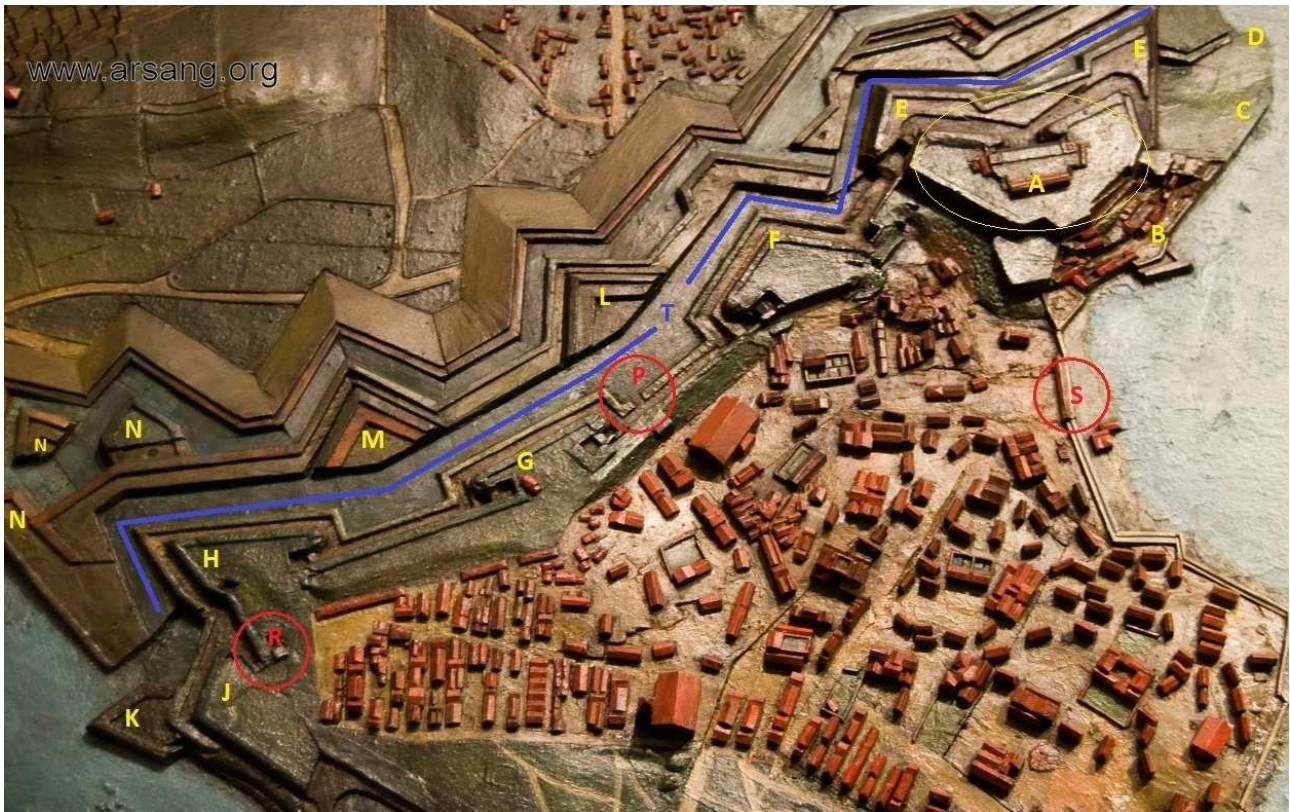
[fig. 5]

Il sistema fortificato che protegge la città dalla parte dell' entroterra risulta nitido e rispecchia fedelmente la realtà ed il paesaggio dell' epoca. Oltre alla Fortezza Nuova con i suoi due semibastioni (fig.5, A) si può osservare lo svilupparsi dell' intero fronte bastionato:

- B -> Basse fortificazioni della Fortezza Nuova
- C -> Punta Perpetua
- D -> Korakofolia (nido del corvo)
- E -> Opera a corno Scarpone
- F -> Bastione Sarandario
- G -> Piattaforma S. Atanasio
- H -> Bastione Raimondi
- J -> Semibastione Raimondi
- K -> Bastione Valier
- L -> Semiluna Grimani
- M -> Semiluna Corner
- N -> Opera a corno S. Antonio e sua semiluna

Inoltre, si distinguono le tre porte della città fortificata, la Porta Reale (fig. 5, P), Porta Raimondi (fig. 5, R), e Porta Spilea (fig. 5, S). Tutto il fronte bastionato è protetto da un fossato (T).

Bisogna fare un particolare accenno al punto E della Fig. 5, Opera a corno "Lo Scarpone". È lì che si sono concentrati tutti gli attacchi dei turchi nel 1716. I morti furono migliaia, ad un certo punto l'opera venne conquistata ma le truppe venete con un contrattacco se ne rimpadronirono. La notte prima dell'ultimo attacco dei turchi, quando una tempesta con un fortissimo acquazzone aveva bagnato le polveri, tutti credevano che non avrebbero rivisto sorgere il sole. L'arrivo della notizia della sconfitta turca da parte del principe Eugenio a Petervaradino, la rivolta dei giannizzeri e i danni subiti dal campo turco a causa delle piogge torrenziali regalarono alle truppe di Schoulembourg un'alba indimenticabile: davanti ai loro occhi vi era un campo nemico deserto.

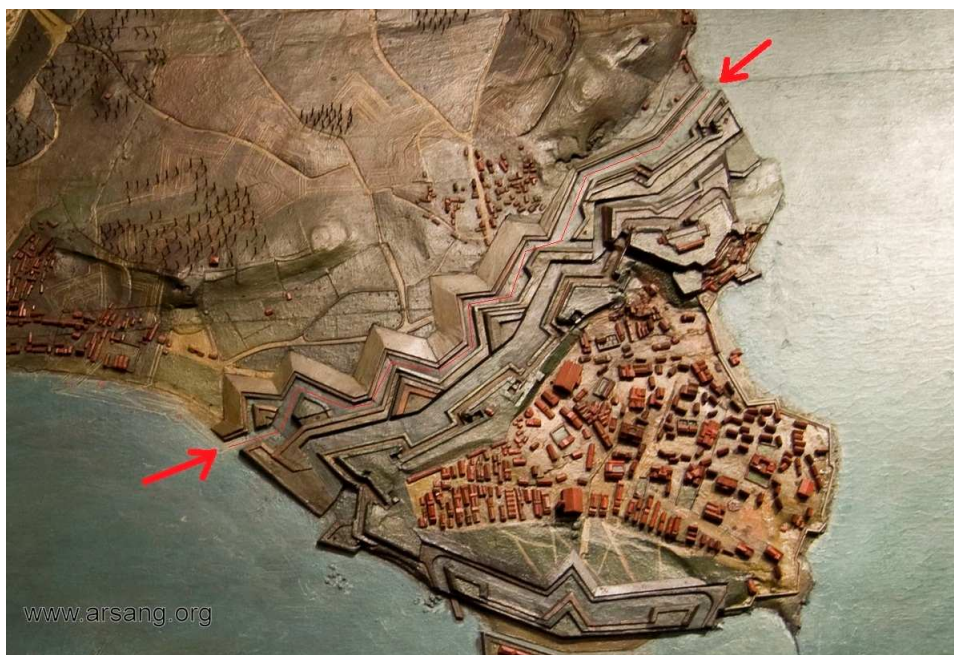
[fig. 6]

A questo punto si nota la presenza di un' altra proposta difensiva, la presenza di un ulteriore fossato che assume il ruolo di un vero e proprio canale che unisce le acque del golfo di Garitza a quelle del Manducchio, "staccando" la città fortificata dal resto dell' isola (fig. 6):
